## DECYZJA nr 351/2023

### Pozwolenie na prowadzenie prac konserwatorskich, prac restauratorskich przy zabytku

## **PROGRAM PRAC KONSERWATORSKICH**

### **POLICHROMIA I MONOCHROMIA WNĘTRZA KOŚCIOŁA PW. ŚWIĘTEJ TRÓJCY W ŻÓRAWIANIE**

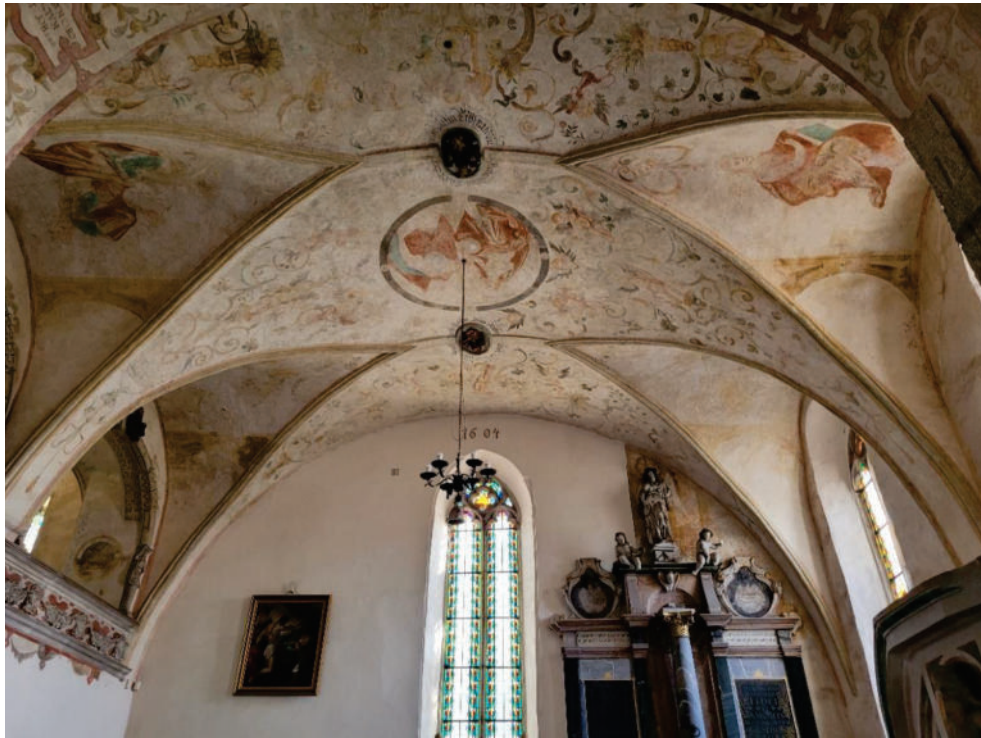
Fot. 3. Kościół pw. Świętej Trójcy w Żórawinie, wnętrze kościoła, Widok na sklepienie prezbiterium od strony zachodniej, Stan przed konserwacją, Widoczny silny kontrast między monochromia ścian a tłem dekoracji malarskiej. fot. I. Widlińska 2022

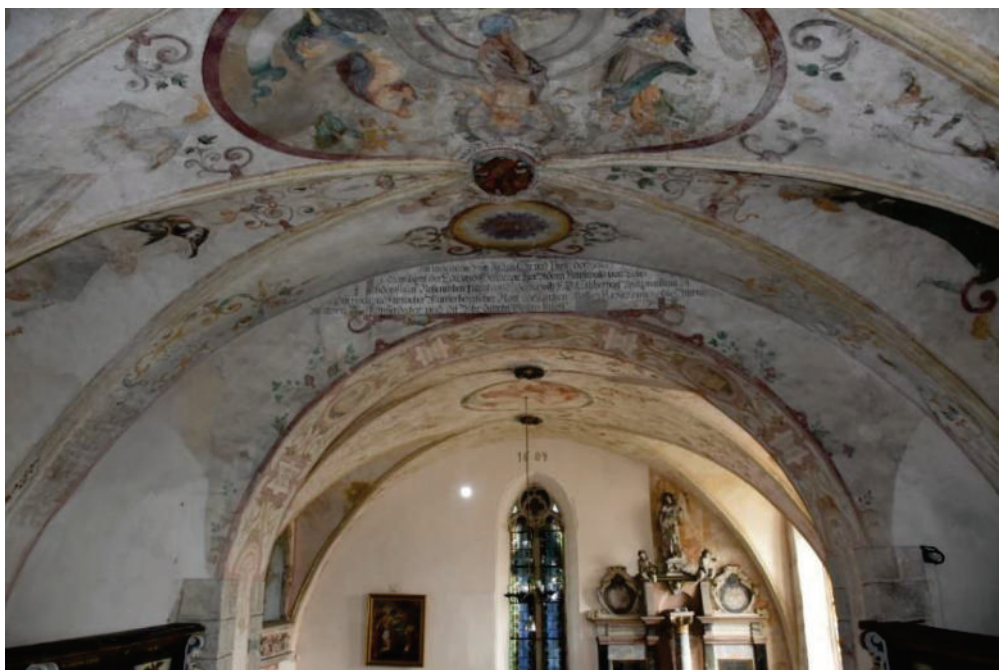
Fot. 4. Kościół pw. Świętej Trójcy w Żórawinie, wnętrze kościoła, Widok na sklepienie nawy od empory. Widoczne zabrudzenie i zaplamienia dekoracji malarskiej. Stan przed konserwacją, fot. I. Widlińska 2022

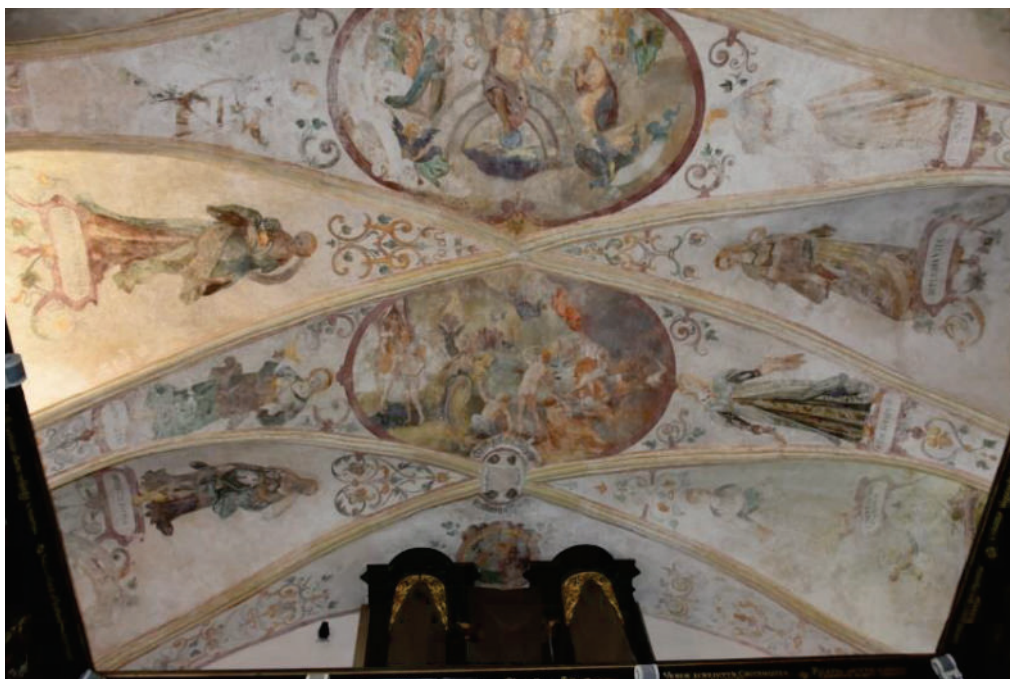
Fot. 5. Kościół pw. Świętej Trójcy w Żórawinie, wewnątrz kościoła, Widok na sklepienie nawy. Widoczne zabrudzenie i zaplamienia dekoracji malarskiej a także partie bardzo jasne, zanikające. Stan przed konserwacją, fot. I. Widlińska 2022

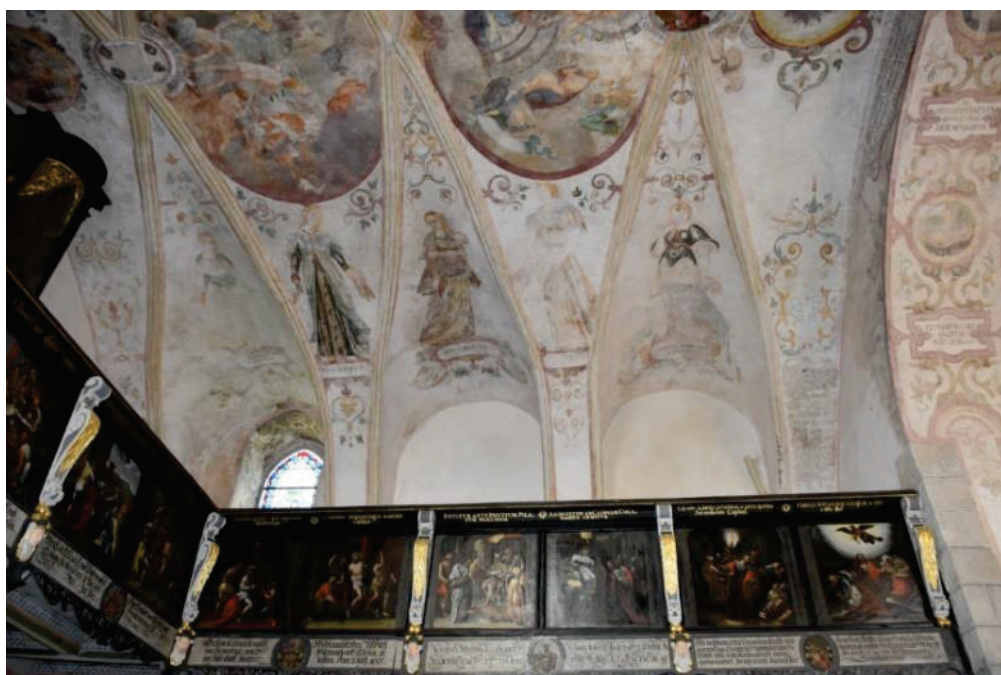
Fot. 6. Kościół pw. Świętej Trójcy w Żórawinie, wewnątrz kościoła, Widok na sklepienie nawy, Strona północna. Widoczne degradacja zapraw i warstwy malarskiej w partii splywu i glifu okiennego. Stan przed konserwacją, fot. I. Widlińska 2022

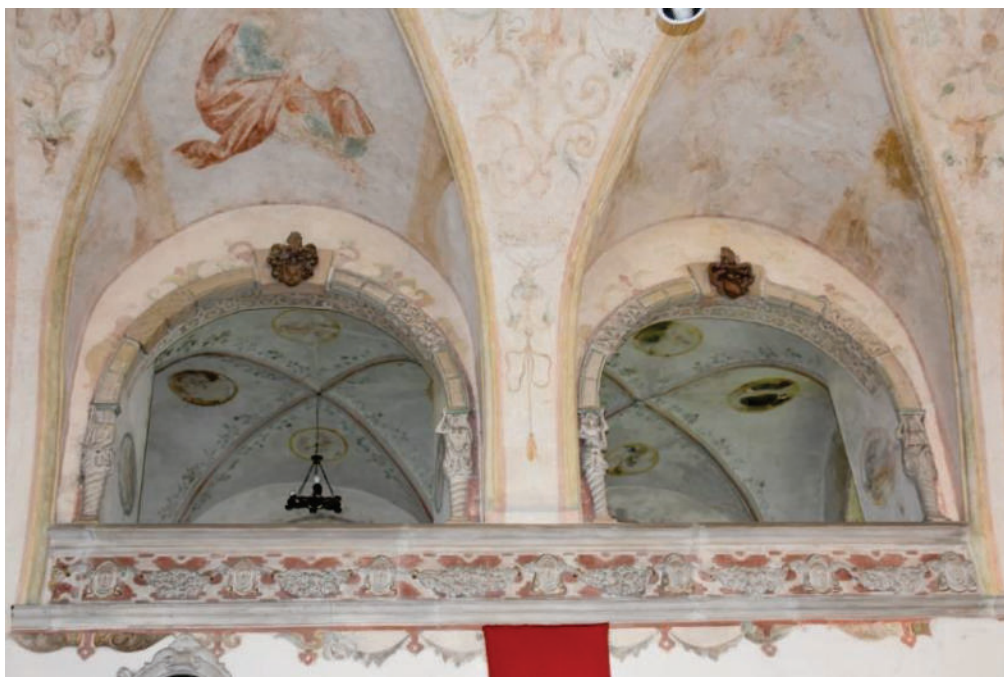
Fot. 7. Kościół pw. Świętej Trójcy w Żórawinie, wewnątrz kościoła, Widok na sklepienie prezbiterium i empyry nad zakrystią, Strona północna, Widoczna bardzo jasna i zanikająca dekoracja malarska. Stan przed konserwacją, fot. I. Widlińska 2022

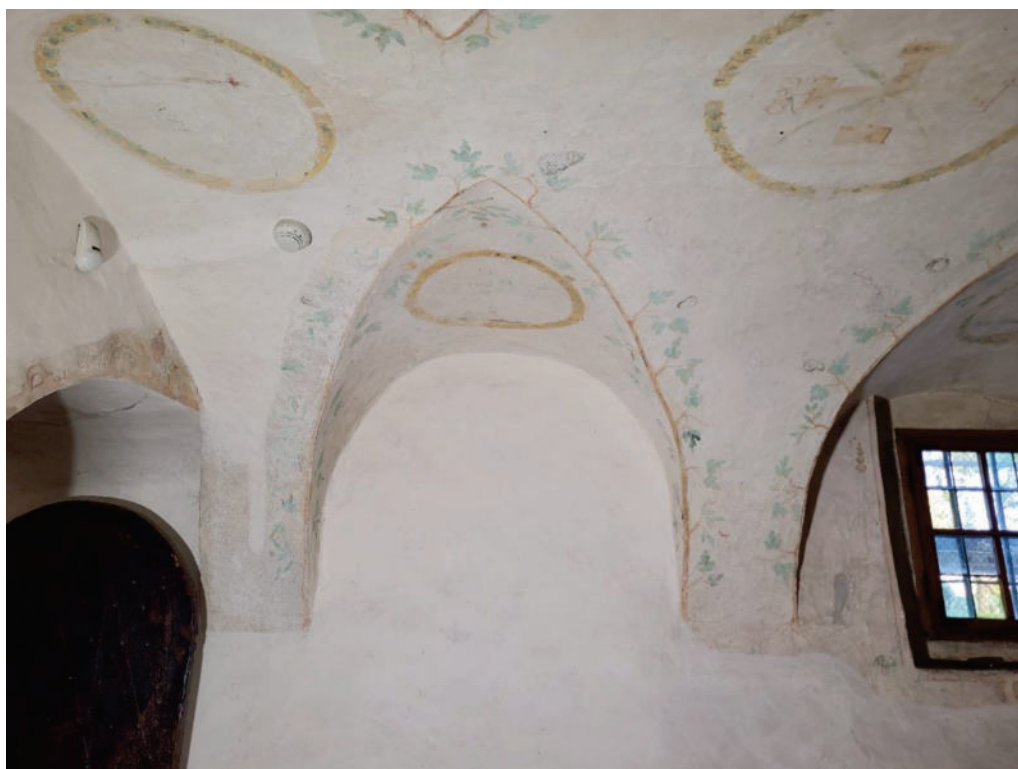
Fot. 8. Kościół pw. Świętej Trójcy w Żórawinie, wewnątrz kościoła, Widok na sklepienie zakrystii i ścianę północną. Widoczna bardzo jasna dekoracja malarska a także obmalowująca ją monochromia zakrywająca część dekoracji.. Stan przed konserwacją, fot. I. Widlińska 2022

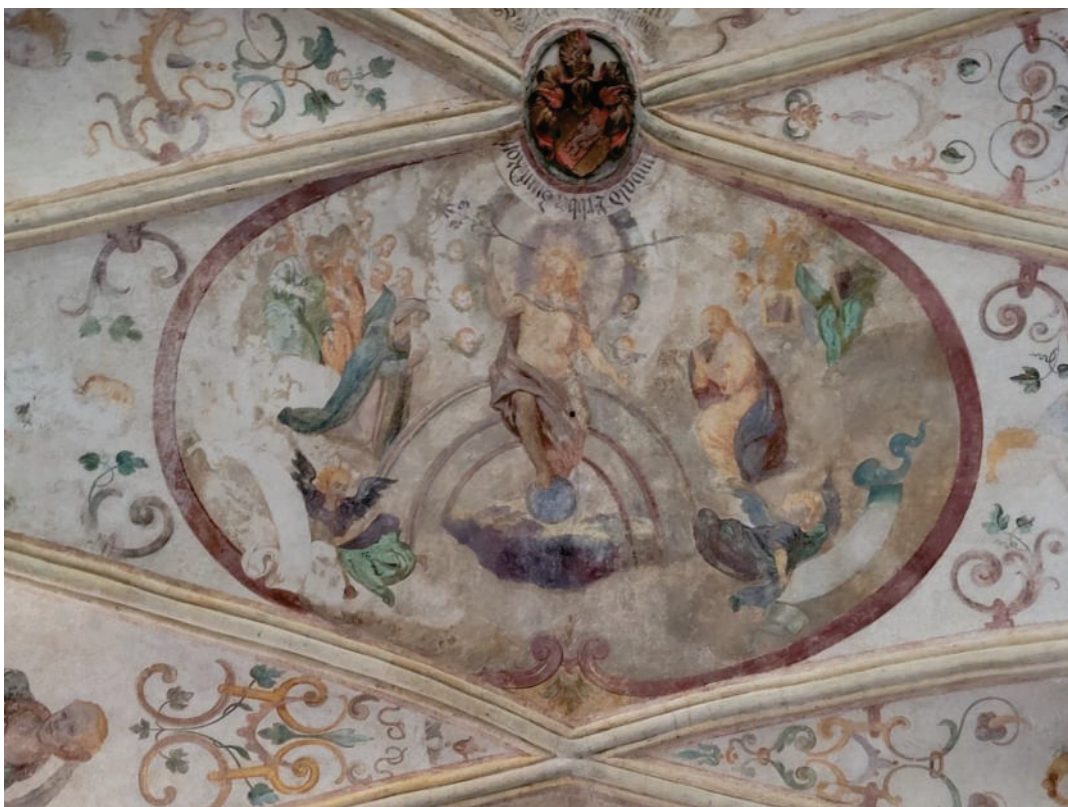
Fot. 9. Kościół pw. Świętej Trójcy w Żórawinie, wewnątrz kościoła, Widok na sklepienie nawy. Scena Sądu Ostatecznego. Widoczne zabrudzenie i zaplamienia dekoracji malarskiej wynikające z użycia bieli ołowiowej. Stan przed konserwacją, fot. I. Widlińska 2022

warstwy malarskiej szczególnie na sklepieniu nawy w obszarze scen figuralnych i postaci poddano także analizie. Okazało się, że przyczyną tego stanu jest użycie tych partiach polichromii bieli ołowiowej w warstwach przemalówek. Zidentyfikowano ten pigment w pobranych próbkach z obiektu. Badania laboratoryjne chemiczne zostały przeprowadzone przez mgr Barbarę Sowę –Holewińską. Sprawozdanie z tych badań zostało załączone do niniejszego dokumentu (patrz. Załącznik nr.1). Biel ołowiowa jest pigmentem, który w środowisku zasadowym jakim jest mineralna zaprawa tynkarska zaczyna stopniowo ciemnieć aż do zaczerniania. Dzieje się tak na skutek reakcji chemicznych. Biel ołowiową wprowadzono w warstwie przemalowań najprawdopodobniej w trakcie renowacji w 1911.

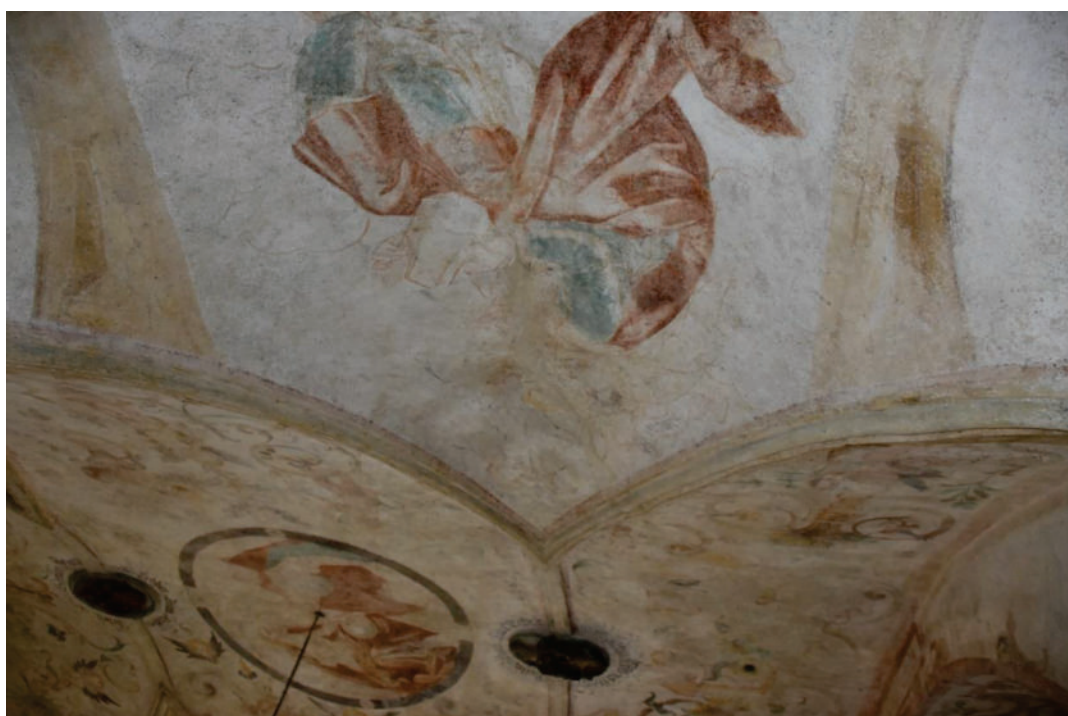
Fot. 10. Kościół pw. Świętej Trójcy w Żórawinie, wewnątrz kościoła, Widok na sklepienie prezbiterium. Fragment postaci ewangelisty. Widoczne bardzo słabo lub nie zachowane partie dekoracji malarskiej. Stan przed konserwacją, fot. I. Widlińska 2022

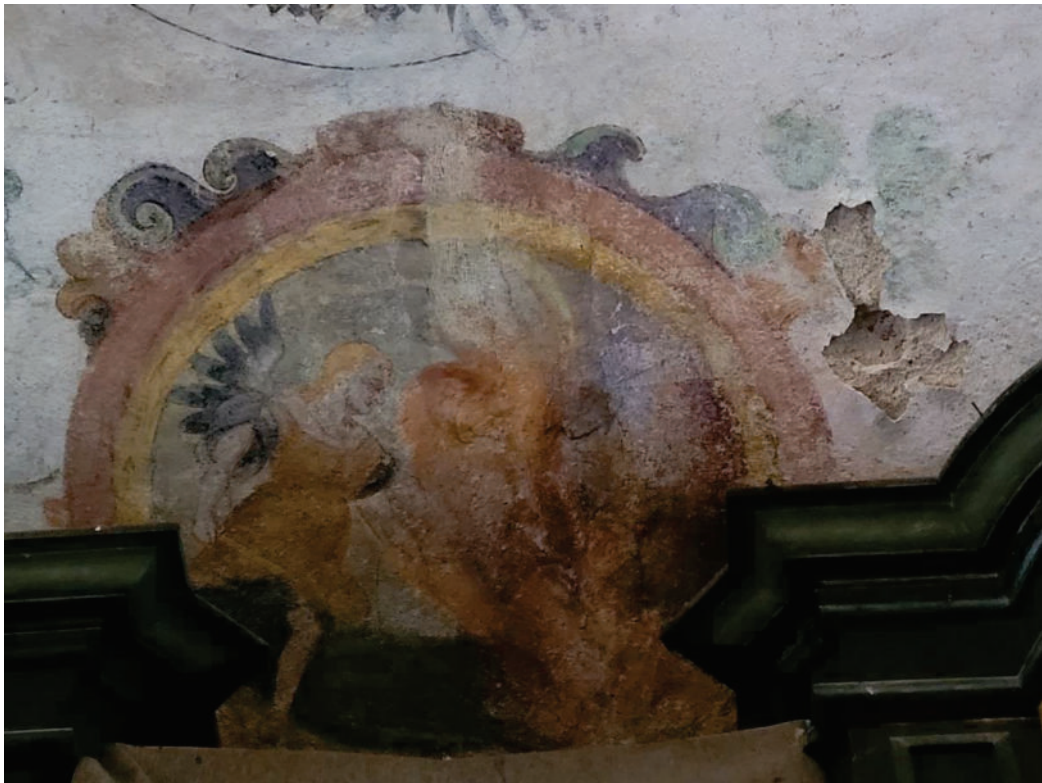
Fot. 11. Kościół pw. Świętej Trójcy w Żórawinie, wnętrze kościoła, Widok na sklepienie nawy. Scena figuralna nad prospektem organowym. Widoczne zabrudzenie i zaplamienia dekoracji malarskiej wynikające z użycia bieli ołowiowej. A także zniszczenia na skutek zalania. Stan przed konserwacją, fot. I. Widlińska 2022

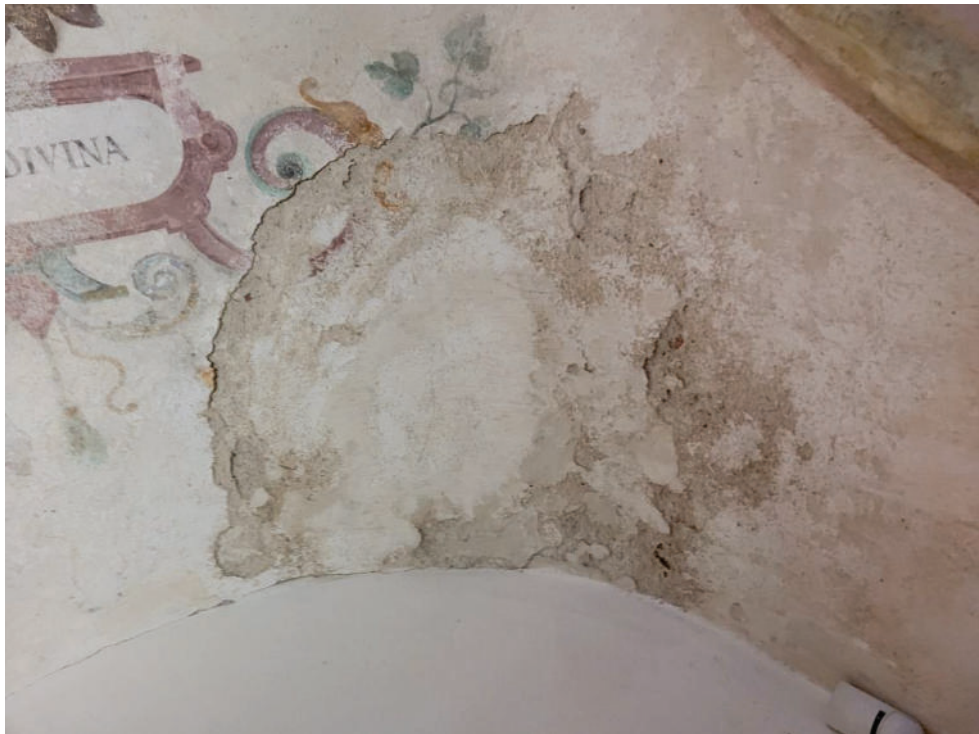
Fot. 12. Kościół pw. Świętej Trójcy w Żórawinie, wnętrze kościoła, Widok na sklepienie nawy. Wysklepka sklepienna w narożniku pd-zach. Widoczne zniszczenia na skutek zalania. Zauważalna degradacja i zasolenie warstw zaprawy. Stan przed konserwacją, fot. I. Widlińska 2022

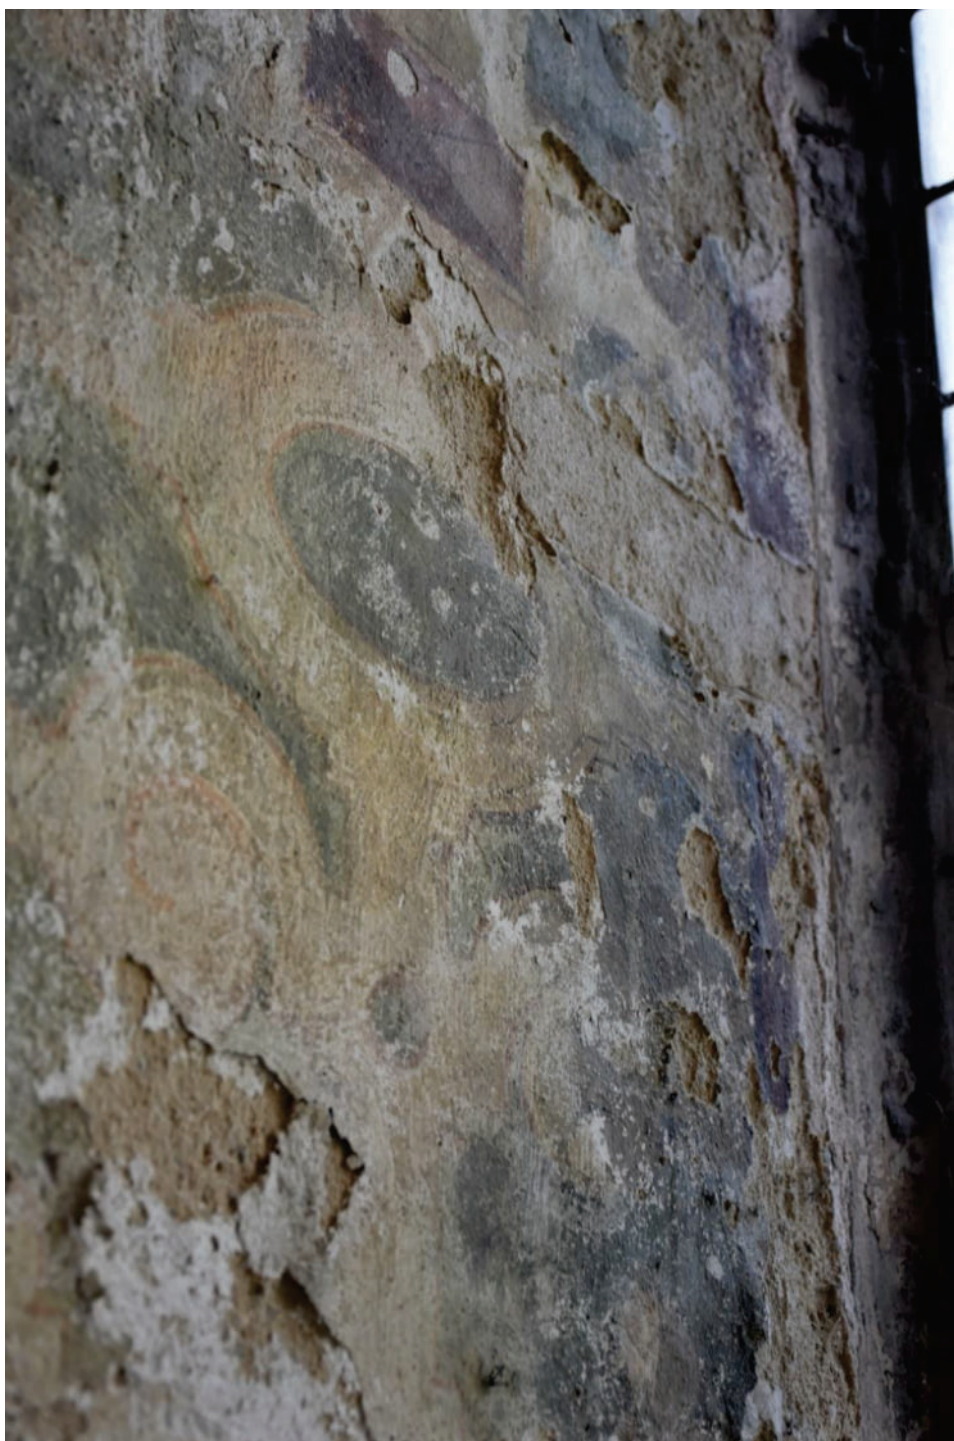
Fot. 13. Kościół pw. Świętej Trójcy w Żórawinie, wnętrze kościoła, Widok na glif okna w nawie na wysokości łoży kolatorskiej, Strona północna nawy, zauważalna silna degradacja warstw stratygraficznych polichromii. Stan przed konserwacją, fot. I. Widlińska 2022

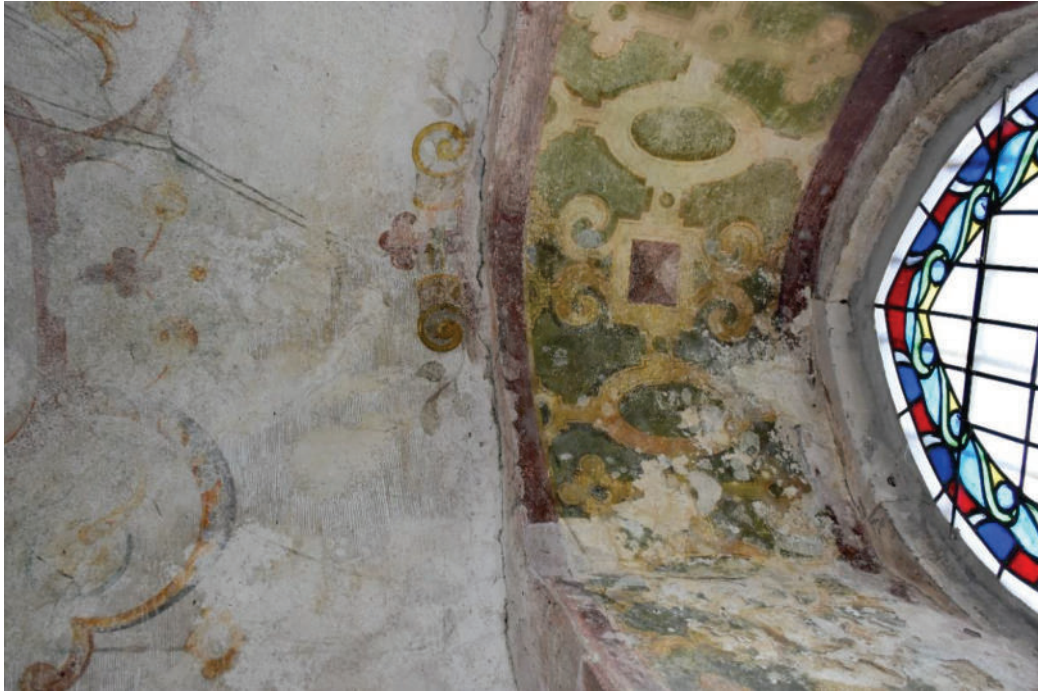
Fot. 14. Kościół pw. Świętej Trójcy w Żórawinie, wnętrze kościoła, Widok na glif okna w nawie na wysokości łoży kolatorskiej oraz na fragment sklepienia, Strona północna nawy, Zniszczenia wynikające z zalania. Stan przed konserwacją, fot. I. Widlińska 2022

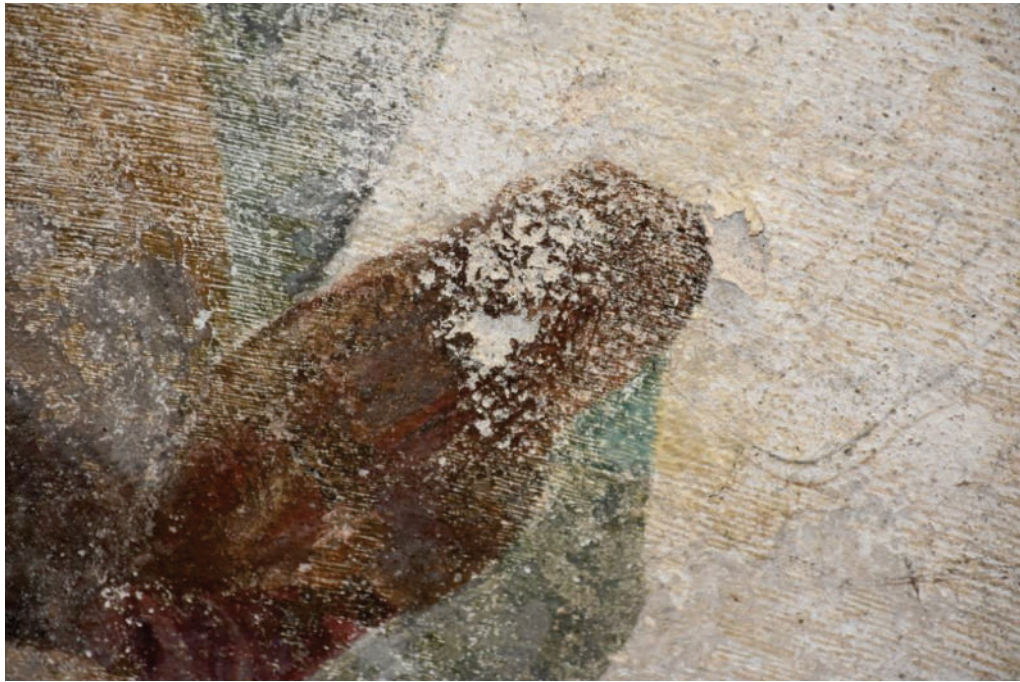
Fot. 15. Kościół pw. Świętej Trójcy w Żórawinie, wnętrze kościoła, fragment polichromii na sklepieniu nawy, Strona południowa nawy, Stan przed konserwacją, Widoczne uzupełnienia polichromii PP PKZ znakiem graficznym kreską, a także odspojone fragmenty dekoracji. fot. I. Widlińska 2022

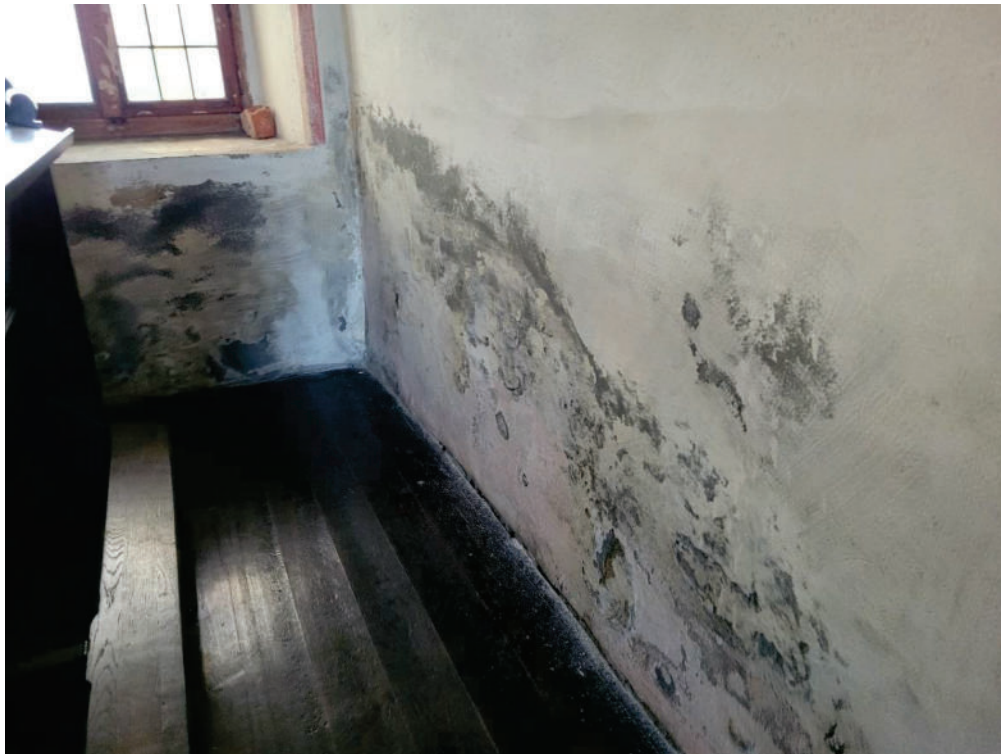
Na ścianach zauważalne są wadliwe, cementowe uzupełnienia ubytków, szczególne w partiach cokołowych ścian, gdzie stale dochodzi do zawilgocenia i krystalizacji soli. W tych partiach widać wprowadzone całe łaty cementowe. W tych miejscach widoczna jest całkowita degradacja zapraw tynkarskich, liczne ubytki, rozwarstwienie i osypywanie się tynku.

Fot. 16. Kościół pw. Świętej Trójcy w Żórawinie, wnętrze nawy kościoła, Widok na narożnik pd-zach nawy. Zauważalna degradacja i zasolenie warstw zaprawy w partii cokołowej ścian. Widoczne cementowe uzupełnienia. Stan przed konserwacją, fot. I. Widlińska 2022

- Wymienić zdegradowane tynki na funkcyjne szerokoporowe wyprawy w partiach cokołowych ścian, stale narażonych na zawilgocenia. Wybrane obszary podlegające usunięciu wskazać w trakcie komisji konserwatorskiej. Opracowanie wykończeniowe tynków należy wykonać naśladowczo do zachowanych zabytkowych wypraw tynkarskich pochodzących z XVII wieku. Usuwanie tynków należy wykonać bardzo

7. Wymiana tynków na wyprawy funkcyjne (solochłonne) w miejscach zdegradowanych wypraw w pasie cokołowym ścian. Proponuje się użycie tynków renowacyjnych z systemu WTA np. firmy Optolith, Remmers, Keim lub równoważne.
8. Uzupelnienie ubytków zapraw na bazie wieloletniego wapna gaszonego i piasku o frakcji i kolorze zbliżonym do oryginalnych wypraw. Opracowanie powierzchni uzupełnień naśladowczo do oryginału.
9. Pokrycie powierzchni uzupełnień mlekiem wapiennym, pobiałą, zgodnie z technologią oryginału.
10. Uzupelnienie monochromatycznych warstw malarskich zgodnie z technologią oryginału.
11. Dokumentacja fotograficzna poszczególnych etapów konserwacji i stanu po konserwacji.
12. Opracowanie powykonawczej dokumentacji konserwatorskiej i wytycznych do dalszej ochrony zabytkowych wypraw tynkarskich.

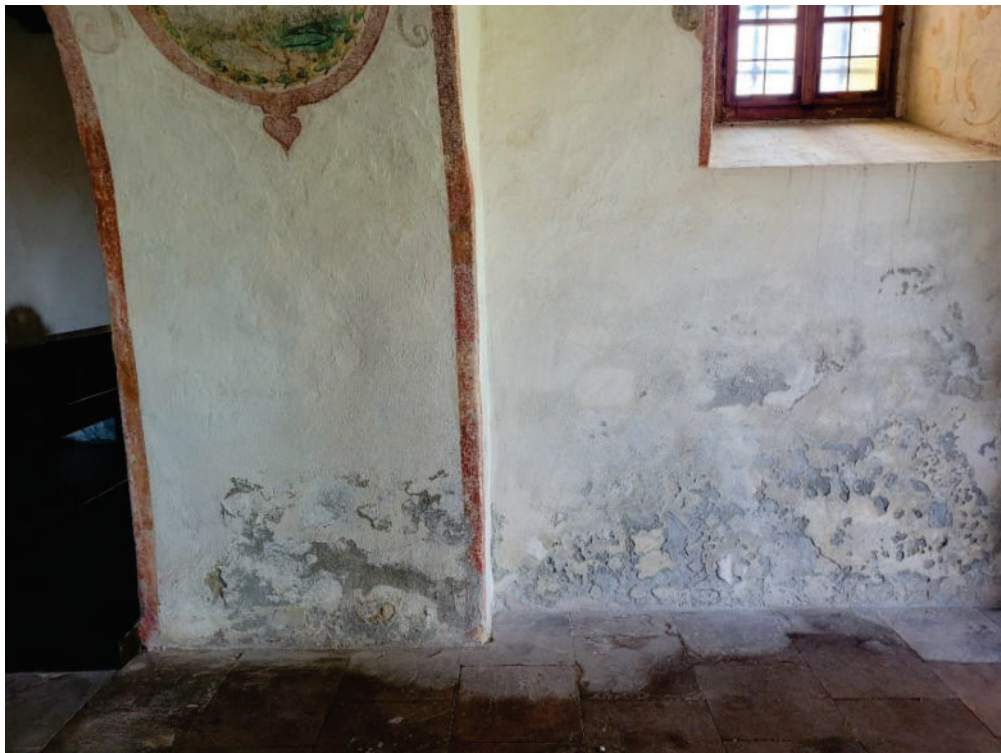
Fot. 17. Kościół pw. Świętej Trójcy w Żórawinie, wnętrze kruchty wejściowej kościoła, fragment ściany południowej. Zauważalna degradacja i zasolenie warstw zaprawy w partii cokołowej ściany. Widoczne cementowe uzupełnienia. Stan przed konserwacją, fot. I. Widlińska 2022

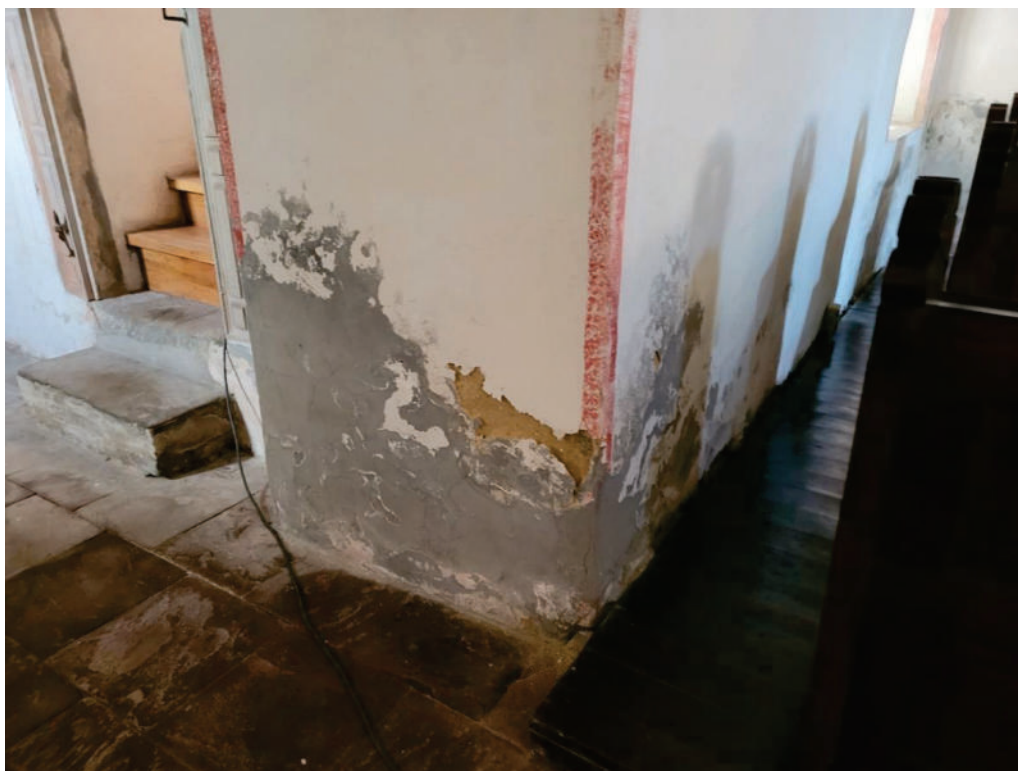
Fot. 18. Kościół pw. Świętej Trójcy w Żórawinie, wewnątrz nawy kościoła, fragment ściany południowej. Zauważalna degradacja i zasolenie warstw zaprawy w partii cokołowej ściany. Widoczne cementowe uzupełnienia. Stan przed konserwacją, fot. I. Widlińska 2022

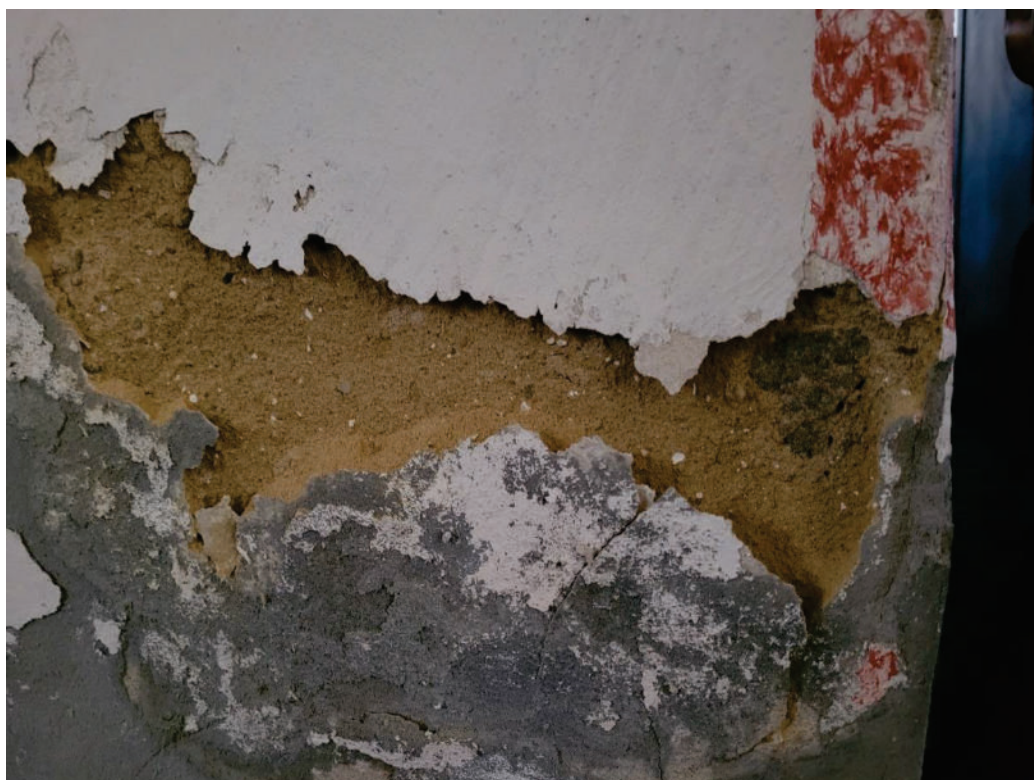
Fot. 19. Kościół pw. Świętej Trójcy w Żórawinie, wewnątrz nawy kościoła, fragment ściany południowej. Zauważalna degradacja i zasolenie warstw zaprawy w partii cokołowej ściany. Stan przed konserwacją, fot. I. Widlińska 2022

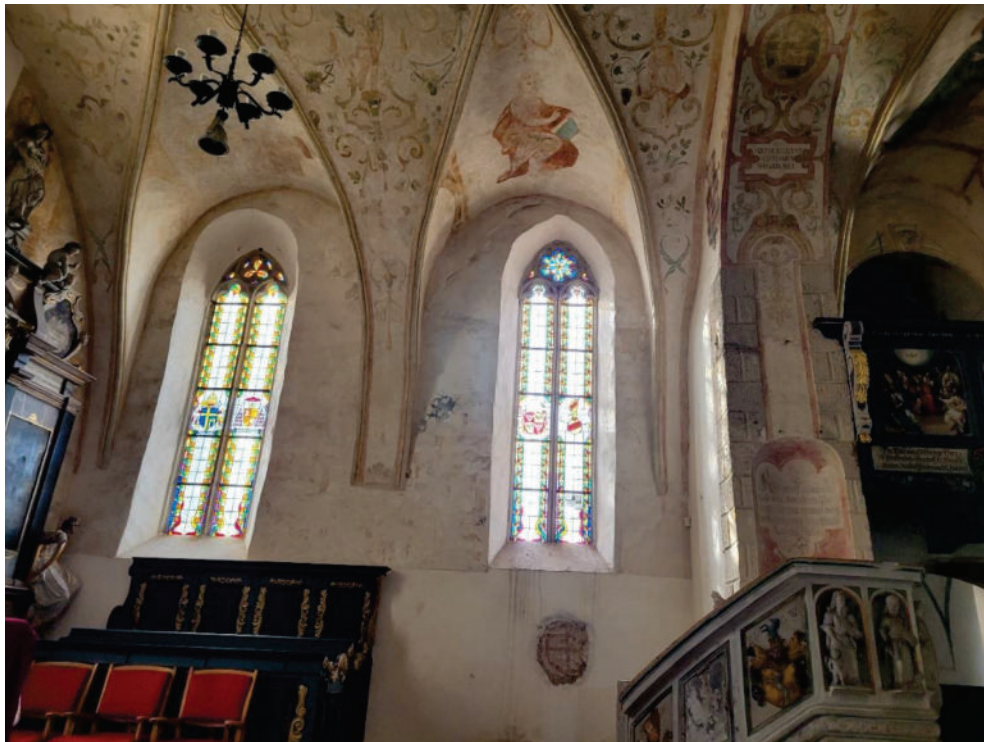
Pierwotna polichromia eksponowana na ścianie południowej i zachodniej prezbiterium w formie świadków, odkrywki wgłębnej. Zachowana w stanie umiarkowanym. Silnie zabrudzona oraz z widocznymi cementowymi uzupełnieniami i zachlapaniami. Zauważalne drobne ubytki, a także spękania zaprawy i warstwy pobiały. Opaska opracowana wokół odkrywki została zniekształcona przez doraźne naprawy tynków. Warstwy wtórnej monochromii, także częściowo nachodzą na zabytkową polichromię.

Fot. 20. Kościół pw. Świętej Trójcy w Żórawinie, wewnątrz prezbiterium kościoła, Widok na ścianę południową sklepienia. Widoczny w dolnej partii ściany zacheuszek eksponowany w formie odkrywki. Stan przed konserwacją, fot. I. Widlińska 2022

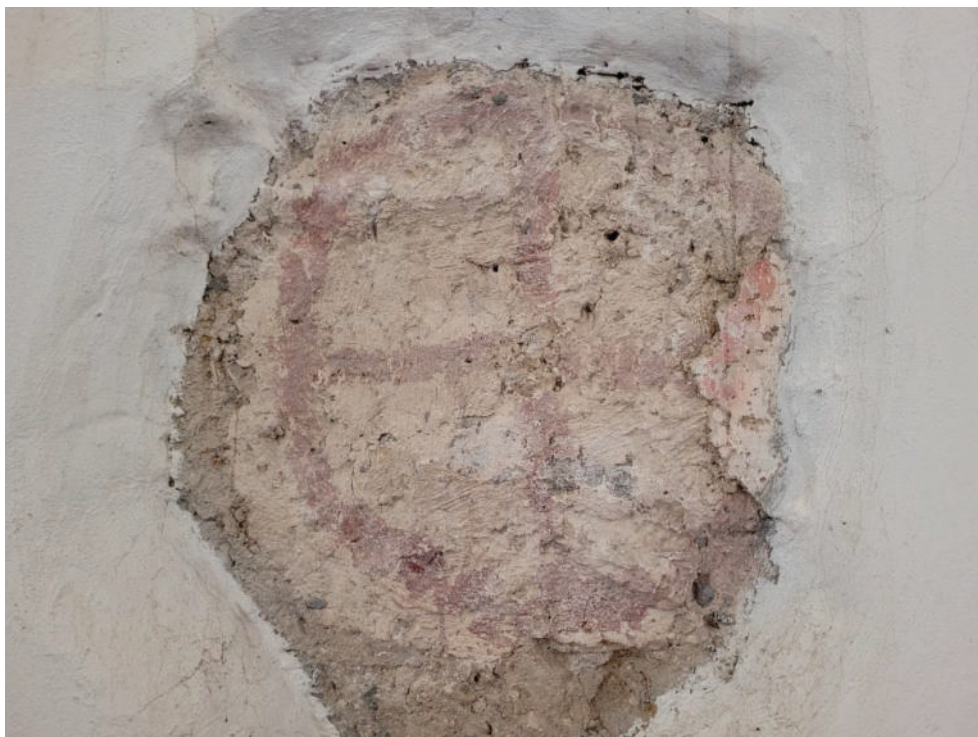
Fot. 21. Kościół pw. Świętej Trójcy w Żórawinie, wewnątrz kościoła, Widok na ścianę południową sklepienia. Fragment ściany z zacheuszką pochodzący prawdopodobnie z XV/XVI wiek. Stan przed konserwacją, fot. I. Widlińska 2022

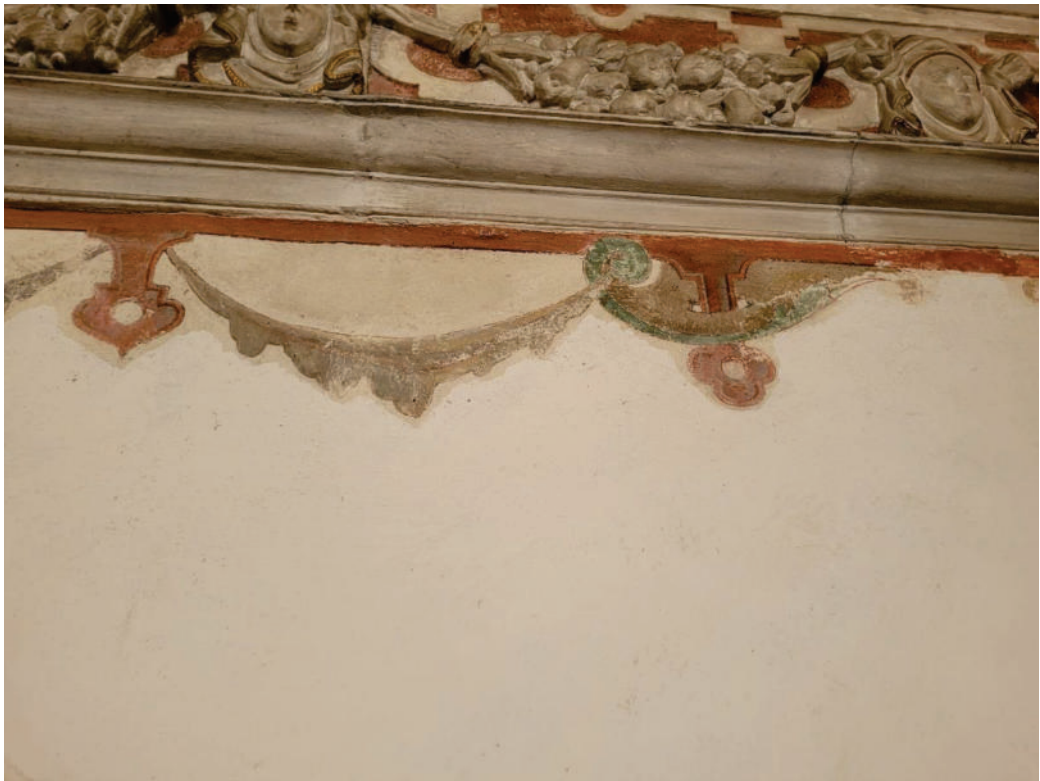
Fot. 22. Kościół pw. Świętej Trójcy w Żórawinie, wewnątrz prezbiterium kościoła, Widok na ścianę północną. Fragment ściany pod balustradą empyry. Widoczne obmalowania monochromią. Stan przed konserwacją, fot. I. Widlińska 2022

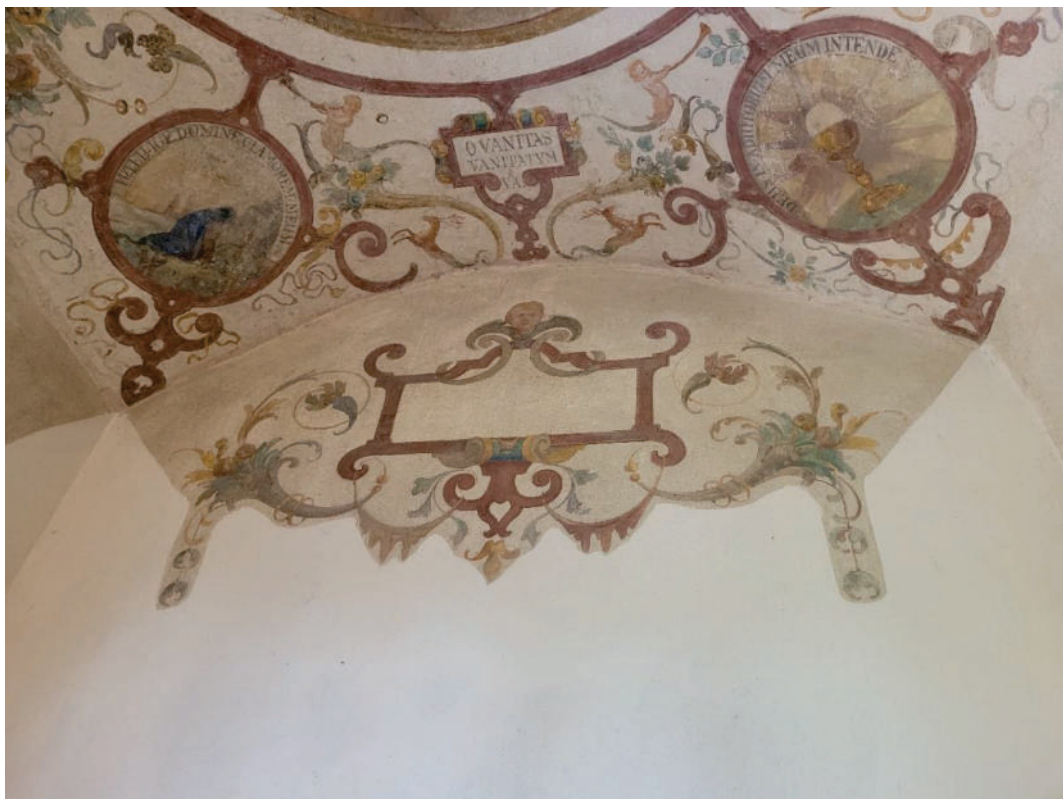
Fot. 23. Kościół pw. Świętej Trójcy w Żórawinie, wewnątrz kruchty wejściowej kościoła, Fragment ściany i sklepienia kruchty. Widoczne obmalowania monochromią. Stan przed konserwacją, fot. I. Widlińska 2022

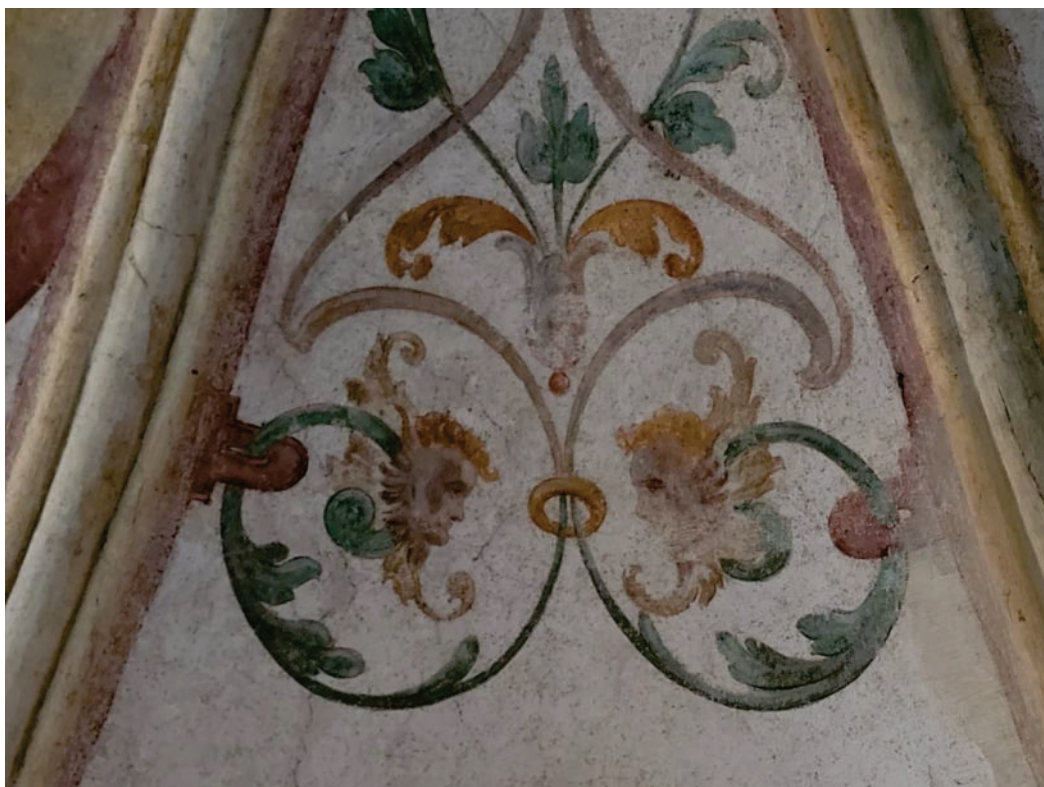
W wielu częściach ścian i sklepień kościoła widoczne są liczne spękania wypraw tynkarskich. Część spękań wynika z naturalnego starzenia się tynku, część powtarza spękania stabilizowane przez iniektury w trakcie konserwacji w latach 1966-1980, a część wynika z osiadania oraz naturalnej pracy budynku. Wydaje się jednak że nie ma rys i spękań zagrażających, konstrukcyjnych. Na powierzchni dekoracji malarskiej i wypraw tynkarskich widać siatkę spękań pajęczynowych, drobnych. Zauważalne są także ubytki i rozwarstwienia do warstwy wątku muru - szczególnie widoczne w nawie na

Fot. 24. Kościół pw. Świętej Trójcy w Żórawinie, wewnątrz kościoła, Widok na sklepienie nawy. Wysklepka sklepienna w narożniku pd-zach. Widoczne pajęczynowe spękania. Stan przed konserwacją, fot. I. Widlińska 2022

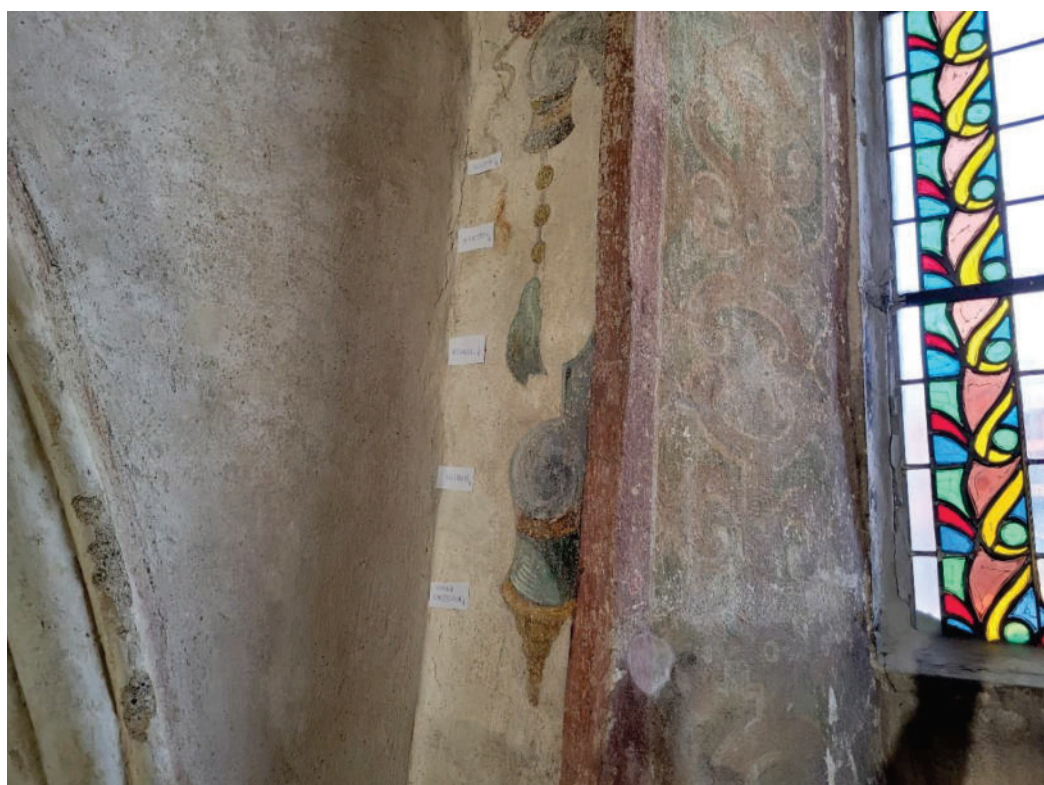
Fot. 25. Kościół pw. Świętej Trójcy w Żórawinie, wewnątrz kościoła, Widok na ścianę południową nawy. Fragment ściany z wykonaniem prób oczyszczania. Stan przed konserwacją, fot. I. Widlińska 2022

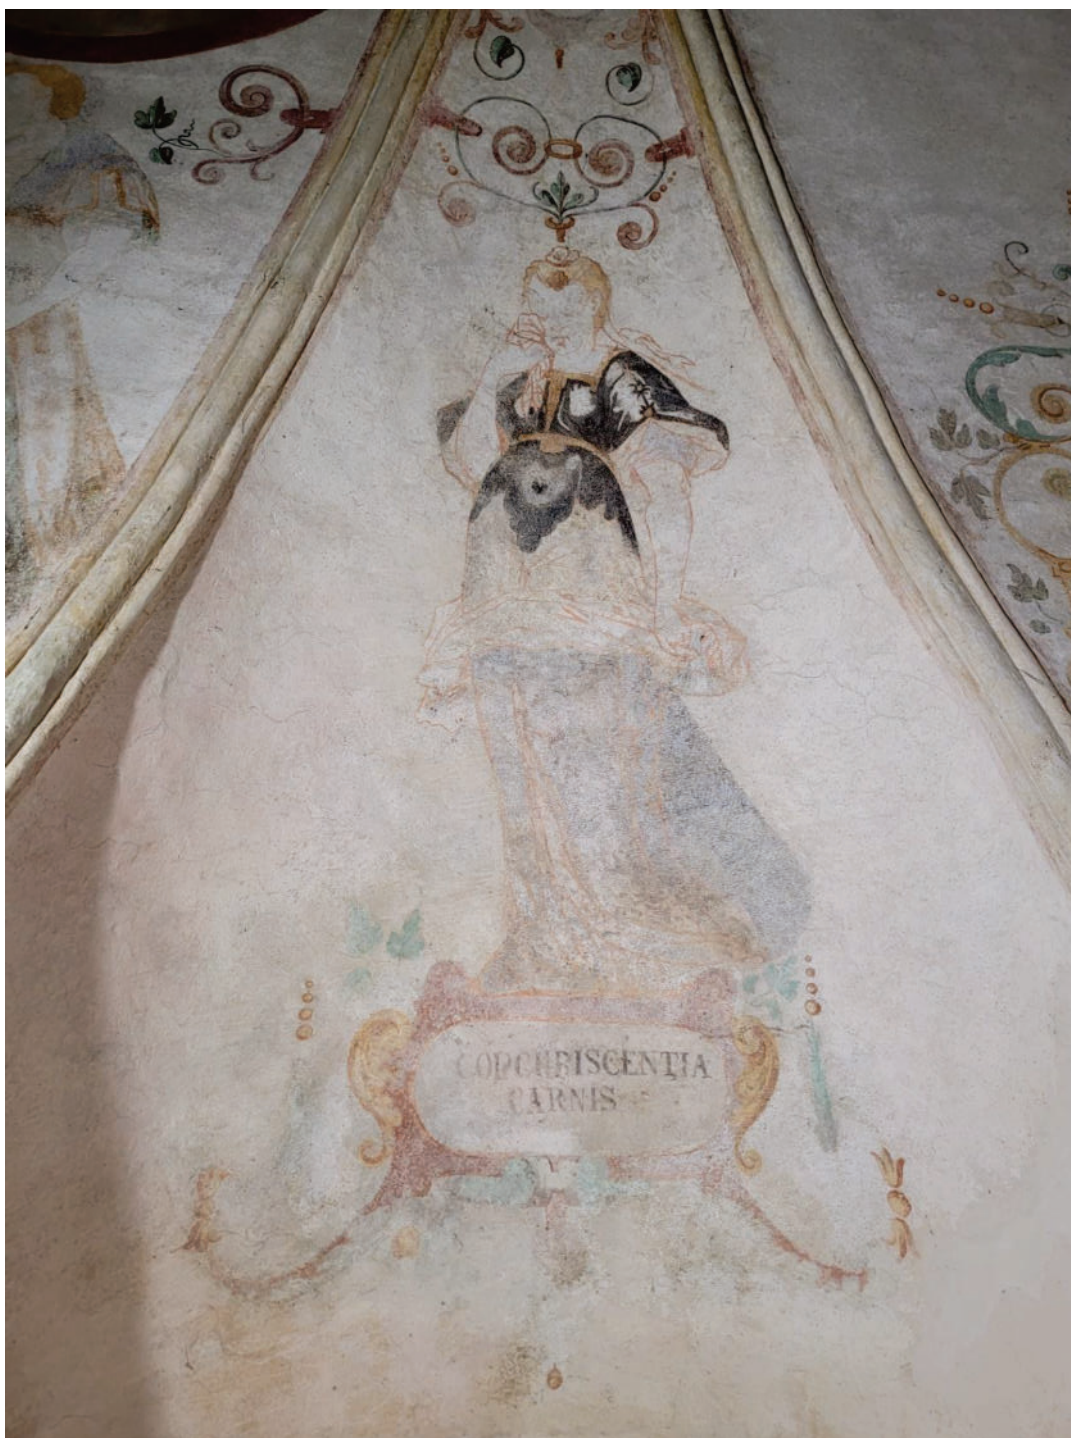
Fot. 26. Kościół pw. Świętej Trójcy w Żórawinie, wewnątrz kościoła, widok na sklepienie nawy. Fragment z przedstawieniem Panny Nieroztropnej. Widoczne jasne i zanikające uzupełnienia. Stan przed konserwacją, fot. I. Widlińska 2022
