## DECYZJA nr 351/2023

### Pozwolenie na prowadzenie prac konserwatorskich, prac restauratorskich przy zabytku

## **PROGRAM PRAC KONSERWATORSKICH**

### **POLICHROMIA I MONOCHROMIA WNĘTRZA KOŚCIOŁA PW. ŚWIĘTEJ TRÓJCY W ŻÓRAWIANIE**

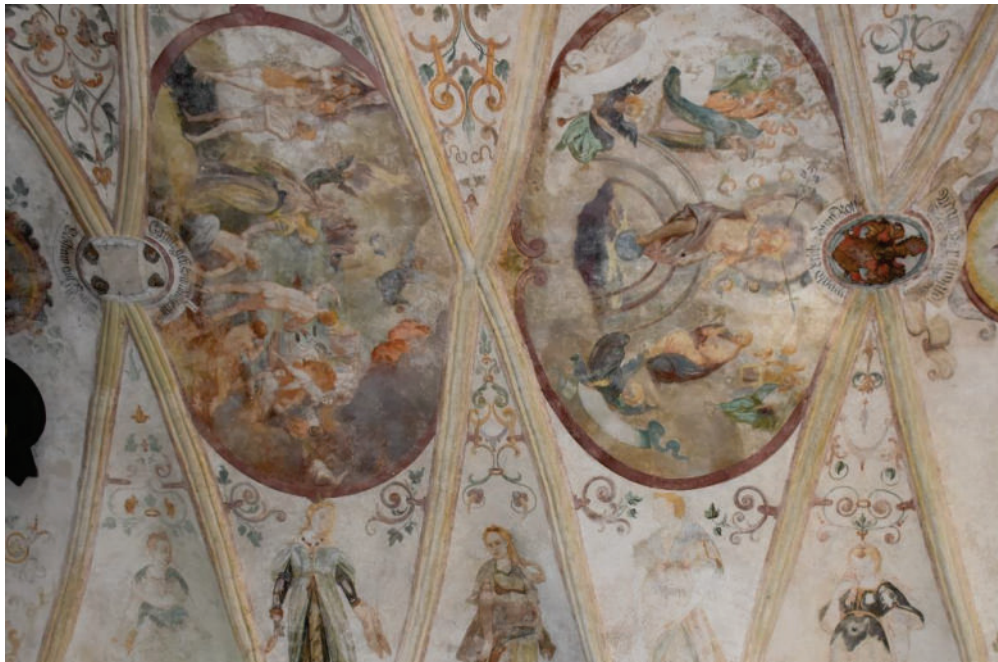
Stan drewnianych zworników polichromowanych herbów jest wstępny. Dokładne określenie będzie możliwe na etapie prac konserwatorskich i możliwości analizy z bliska. Jednego zwornika- zachodniego w sklepieniu nawy brakuje. Pozostałe dwa na sklepieniu prezbiterium, i jeden na sklepieniu nawy są zachowane. Formy zworników poza kilkoma ubytkami w zakresie klejnotów herbowych są kompletne. Wydaje się, że polichromia zworników szczególnie w obszarze warstw pozłotniczych jest uszkodzona, przetarta lub niezachowana. Polichromia herbów wydaje się być czytelna, ale silnie zabrudzona. Nie da się jednak stwierdzić na tym etapie czy polichromia, a także same drewniane zworniki są pierwotne, oryginalnie XVII wieczne czy może są rekonstrukcją pochodzącą z historycznych renowacji. Nie da się też na tym etapie ocenić stanu struktury drewna,

Fot. 27. Kościół pw. Świętej Trójcy w Żórawinie, wnętrze kościoła, Widok na sklepienie nawy. Widoczny brak jednego zwornika sklepiennego. Stan przed konserwacją, fot. I. Widlińska 2022

12. Uzupełnienie ubytków polichromii farbą o spoiwie dobranym na podstawie tesów lub zgodnie z technologią oryginału.
13. Montaż zworników w oryginalnych lokalizacjach w przypadku gdy podjęto decyzje o demontażu. Montaż zrekonstruowanego niezachowanego zwornika ze sklepienia nawy.
14. Wykonanie dokumentacji konserwatorskiej wg obowiązującego schematu – pisemnej i fotograficznej.

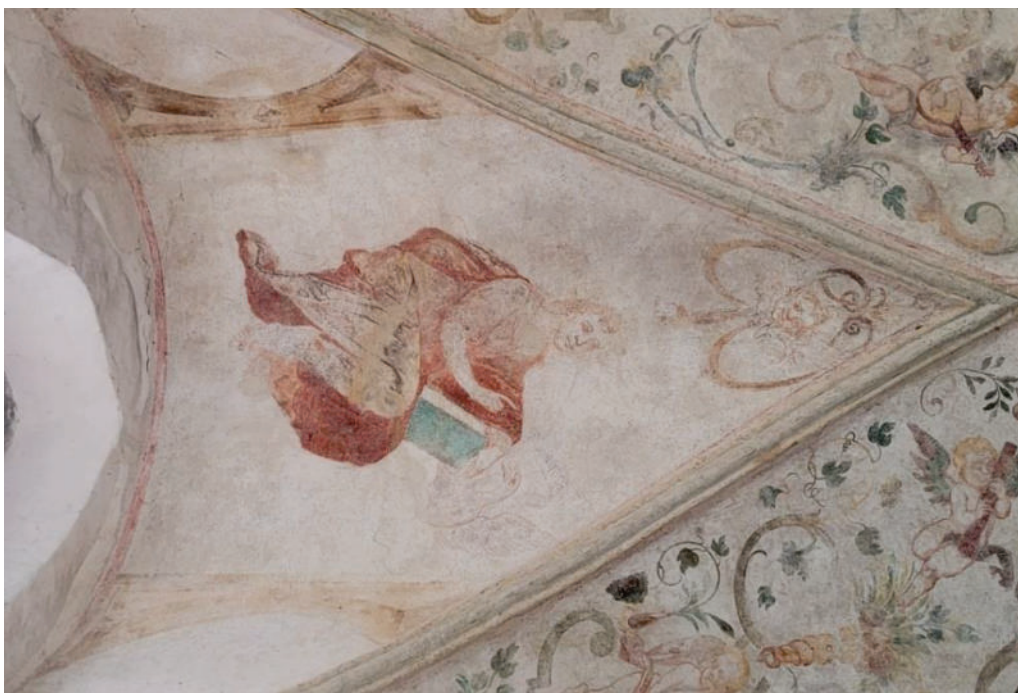
Fot. 1. Kościół pw. Świętej Trójcy w Żórawinie, wewnątrz kościoła, prezbiterium. Widok na sklepienie prezbiterium. Fragment postaci ewangelisty św. Jana. Fotografia w świetle białym. fot. I. Widlińska 2022

Rys. 1. Fragment Rejestru Wykonanych Zabiegów Konserwatorskich opracowanego przez J. Skomorowską w 1966 roku dotyczący postaci Ewangelisty św. Jana. Żółte punkty wskazują miejsca wprowadzenia zastrzyków podtynkowych a także lokalizację odspojenia diagnozowanego w 1966 roku.

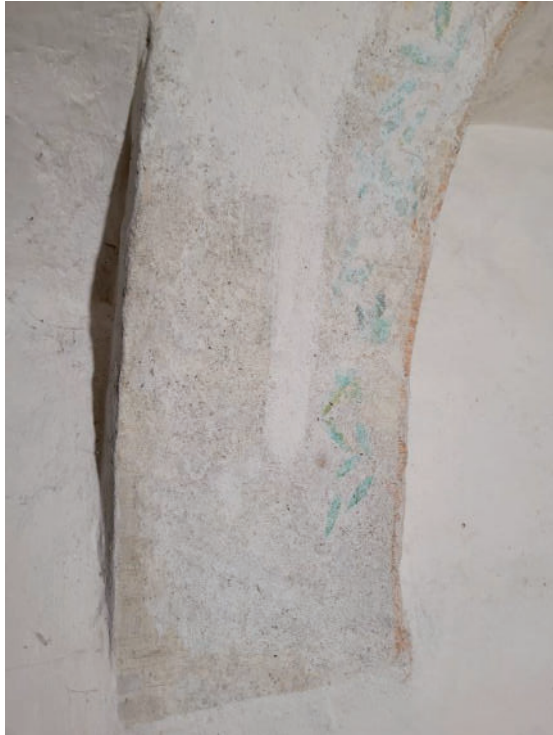
Fot. 2. Kościół pw. Świętej Trójcy w Żórawinie, wewnątrz kościoła, zakrystia. Widok na łuk sklepienny na ścianie północnej zakrystii. Fotografia w świetle białym. fot. I. Widlińska 2022

Rys. 2 i 3. Fragment Rejestru stanu zachowania i wykonanych zabiegów konserwatorskich opracowanego przez M. Sigmunda w 1968 roku dotyczący fragmentu łuku sklepienia. Szare obszary na fragmencie rejestru stanu zachowania wskazują lokalizację odspojenia diagnozowanego w 1968 roku. Czerwone punkty na rejestrze wykonanych zabiegów wskazują miejsca wprowadzenia zastrzyków podtynkowych na bazie polioctanu winylu.

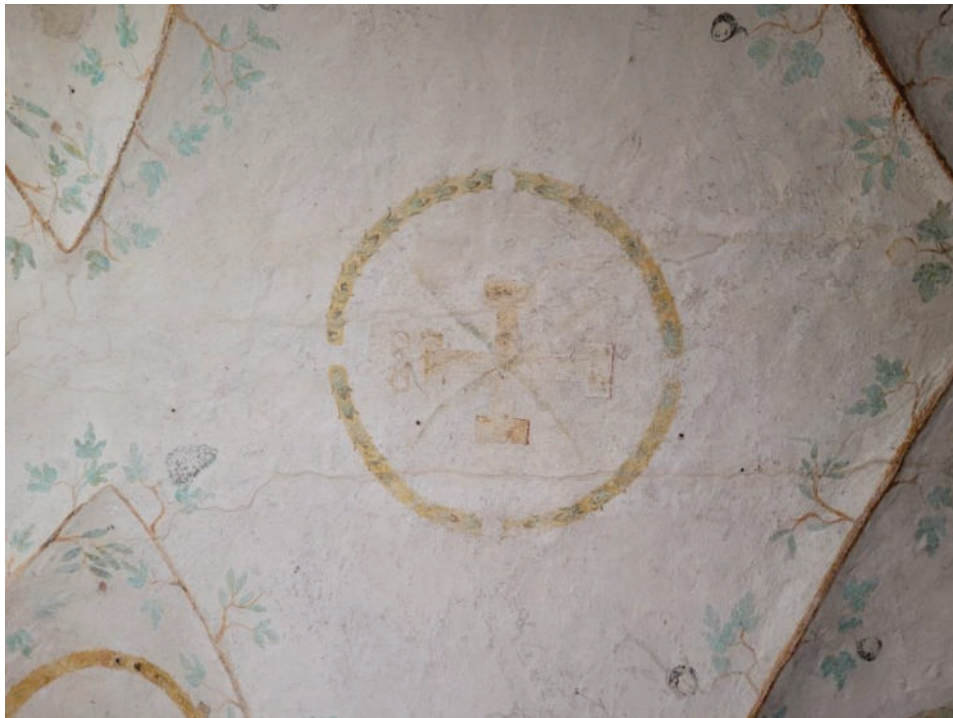
Fot. 3. Kościół pw. Świętej Trójcy w Żórawinie, wewnątrz kościoła, zakrystia. Widok na sklepienie. Fragment partii środkowej. Fotografia w świetle białym. fot. I. Widlińska 2022

Rys. 4. Fragment Rejestru Stanu Zachowania opracowanego przez M. Sigmunda w 1968 roku obrazującego partię środkową sklepienia zakrystii. Szare obszary wskazane na rejestrze to miejsca odspojień.

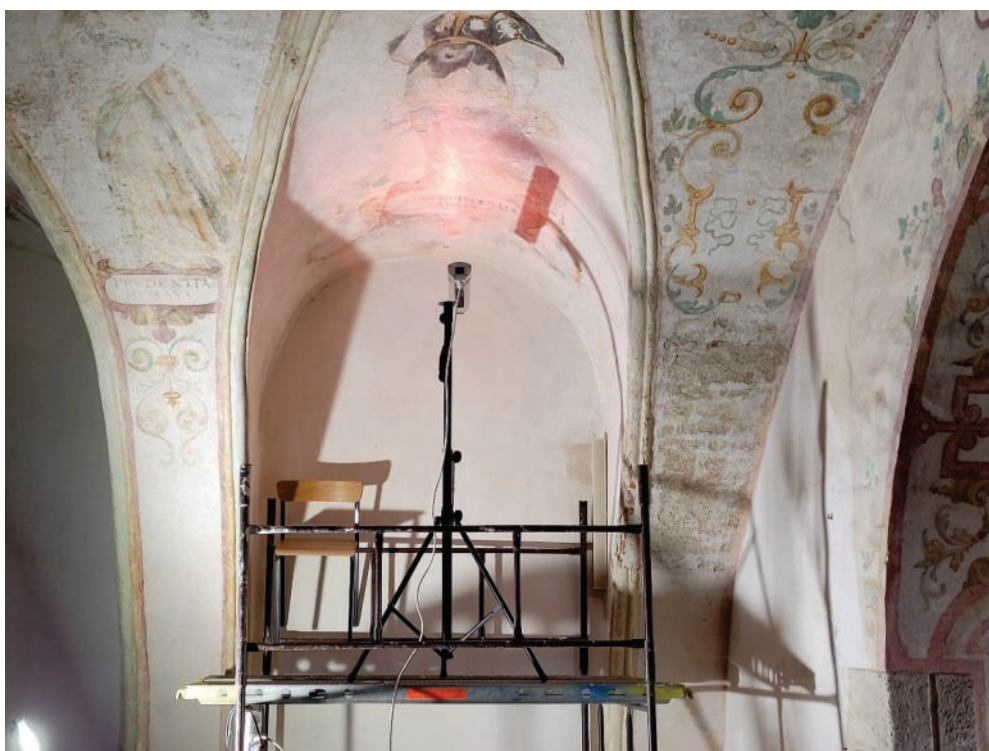
Fot. 4. Kościół pw. Świętej Trójcy w Żórawinie, wewnątrz kościoła, nawa. Widok na ścianę północną na wysokości empory. Stan w trakcie ogrzewania fragmentu malowidła promiennikiem podczerwieni. Fot. I. Widlińska 2022

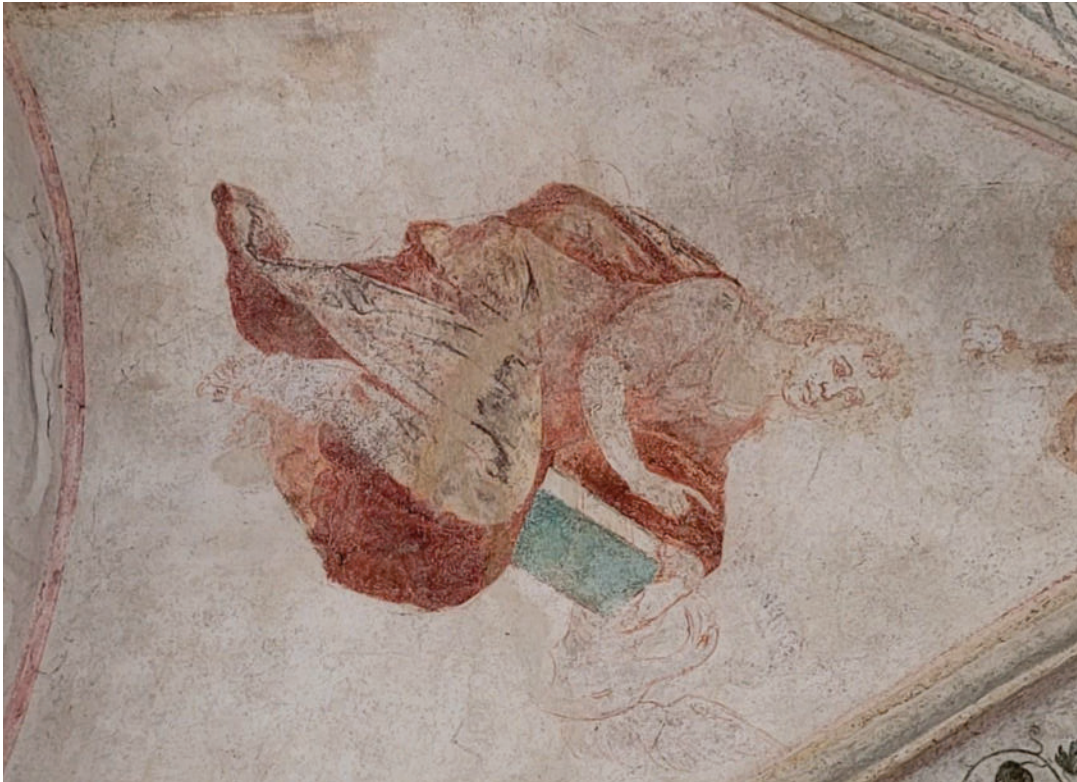
Fot. 5, 6, 7. Kościół pw. Świętej Trójcy w Żórawinie, wewnątrz kościoła, prezbiterium, Fragment z przedstawianiem Ewangelisty św. Jana. Zdjęcie badanego fragmentu polichromii w świetle białym (5) oraz dwa termogramy (6,7) w końcowej fazie ogrzewania. Wyraźnie widoczny jest rozkład temperatur w warstwach stratygraficznych obiektu, ukazujący jego budowę wewnętrzną. Kolor biały i żółty ukazuje tkwiące w warstwach tynku iniekty na bazie żywic winylowych oraz lokalne niewielkie odspojenia. W tym przypadku w badanym miejscu większość widocznych anomalii dotyczy lokalizacji błon z POW

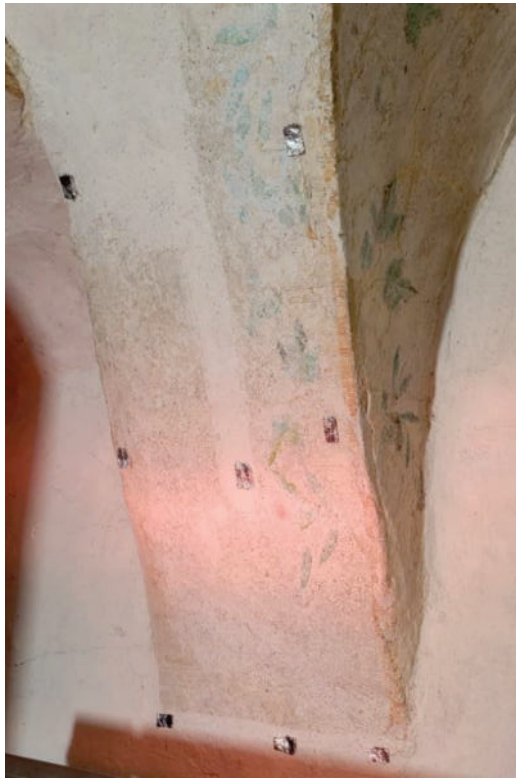
Fot. 9, 10, 11, 12. Kościół pw. Świętej Trójcy w Żórawinie, wewnątrz kościoła, zakrystia, Fragment łuku sklepiennego na ścianie północnej. Zdjęcie badanego fragmentu polichromii w świetle białym (10) oraz trzy termogramy (11,12,13) w końcowej fazie ogrzewania. Wyraźnie widoczny jest rozkład temperatur w warstwach stratygraficznych obiektu, ukazujący jego budowę wewnętrzną. Kolor czerwony i pomarańczowy ukazują anomalie i nieścisłości struktury malowidła. W tym przypadku w badanym miejscu większość widocznych anomalii dotyczy lokalizacji błon z POW a także niewielkich odspojeni.

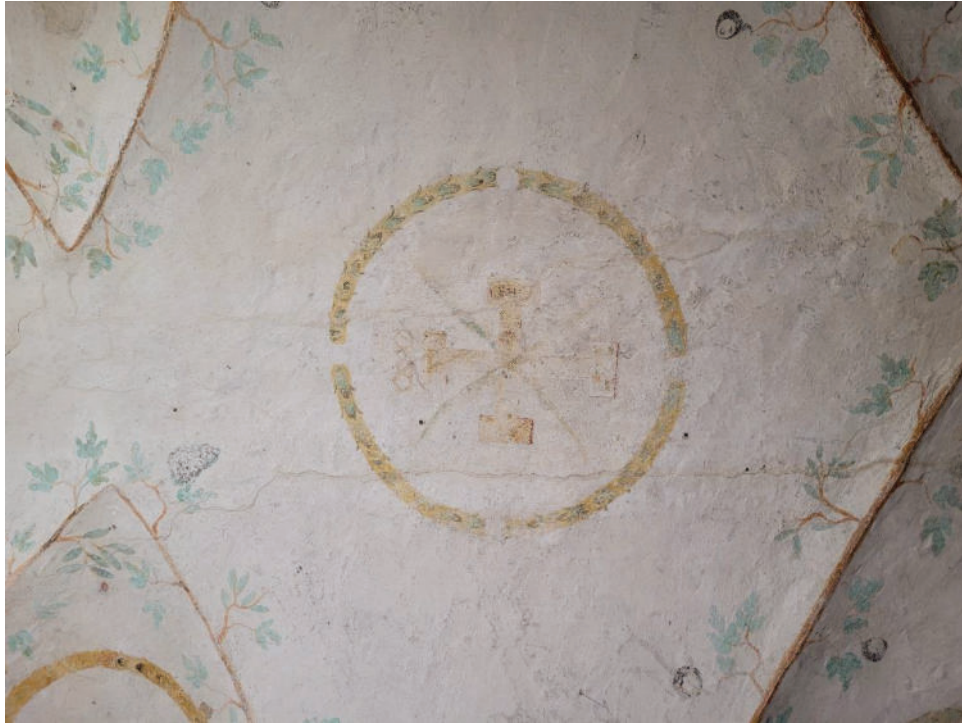
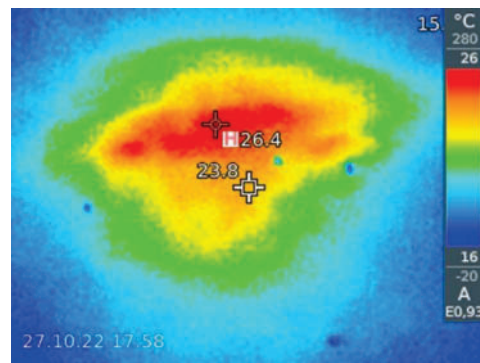
Fot. 14, 15, 16. Kościół pw. Świętej Trójcy w Żórawinie, wewnątrz kościoła, zakrystia, Fragment sklepienia zakrystii w centralnej partii. Zdjęcie badanego fragmentu polichromii w świetle białym (14) oraz dwa termogramy (15,16) w końcowej fazie ogrzewania. Wyraźnie widoczny jest rozkład temperatur w warstwach stratygraficznych obiektu, ukazujący jego budowę wewnętrzną. Kolor czerwony i pomarańczowy ukazuje odspojenia lub tkwiące w warstwach tynku iniektu na bazie żywicy winylowych. Niewielkie partie odspojone zostały wcześniej zlokalizowane metoda akustyczną. Większość widocznego obszaru o podwyższonej temperaturze to iniekt.

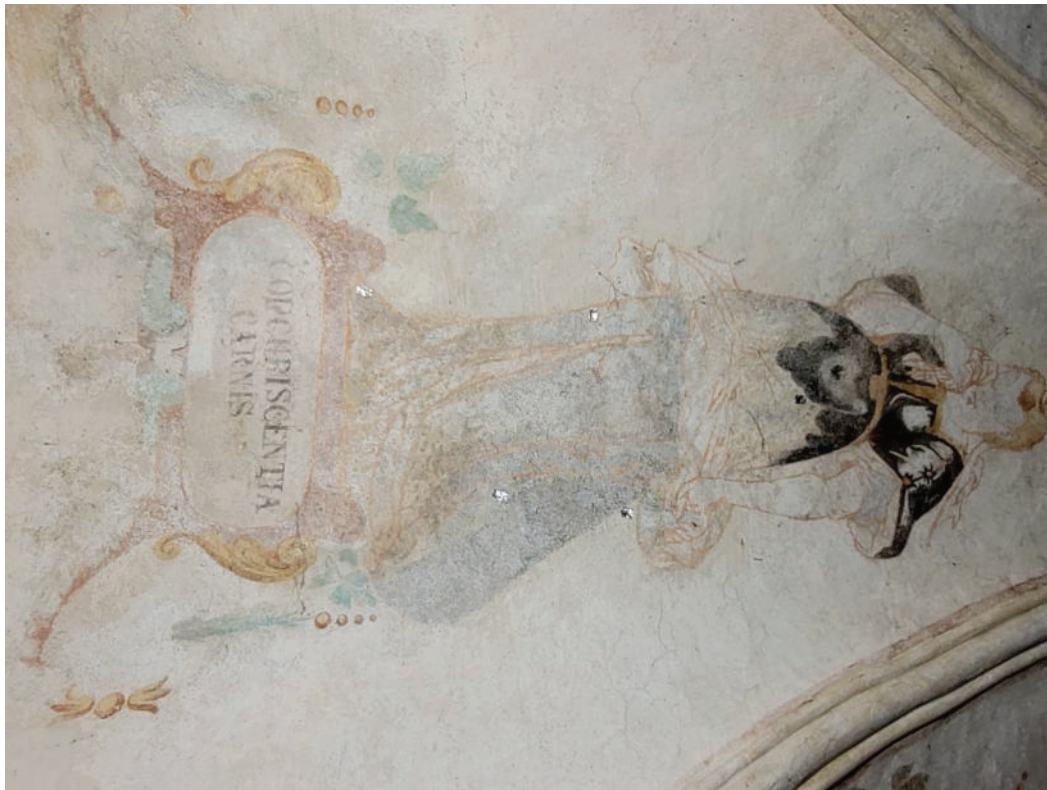
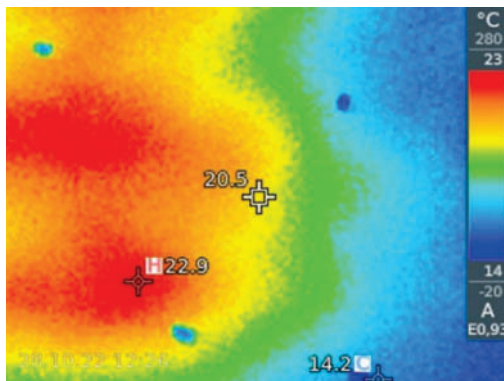
Fot. 18, 19, 20. Kościół pw. Świętej Trójcy w Żórawinie, wewnątrz kościoła, nawa, Fragment sklepienia z przedstawieniem jednej z Panien Nieroztropnych. Zdjęcie badanego fragmentu polichromii w świetle białym (18) oraz dwa termogramy (19, 20) w końcowej fazie ogrzewania. Wyraźnie widoczny jest rozkład temperatur w warstwach stratygraficznych obiektu, ukazujący jego budowę wewnętrzną. Kolor czerwony i pomarańczowy ukazuje odspojenia lub tkwiące w warstwach tynku iniekty na bazie żywic winylowych.

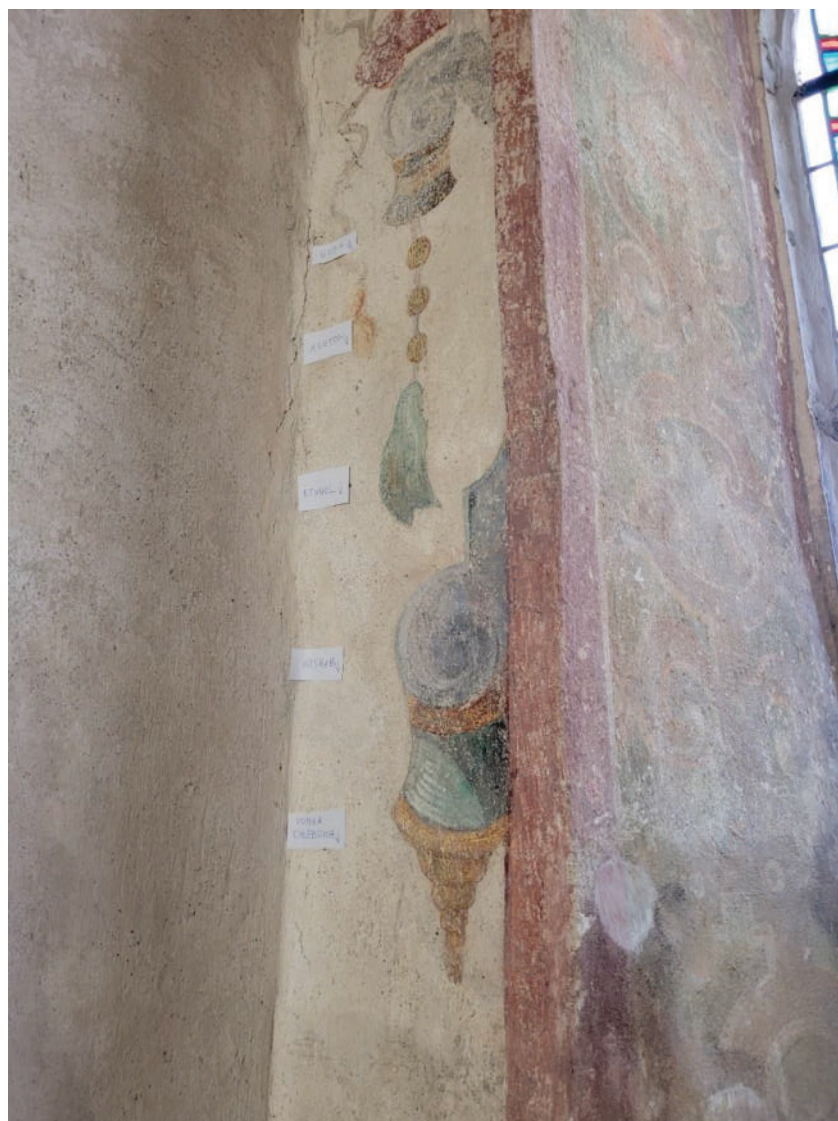
Fot. 22. Kościół pw. Świętej Trójcy w Żórawinie, wnętrze kościoła, nawa. Fragment ściany południowej blisko okna. Widoczne próby czyszczenia malowidła. Stan w trakcie badań. Fot. I. Widlińska 2022
