## Remont świetlicy wiejskiej w Przecławicach, gm. Żórawina

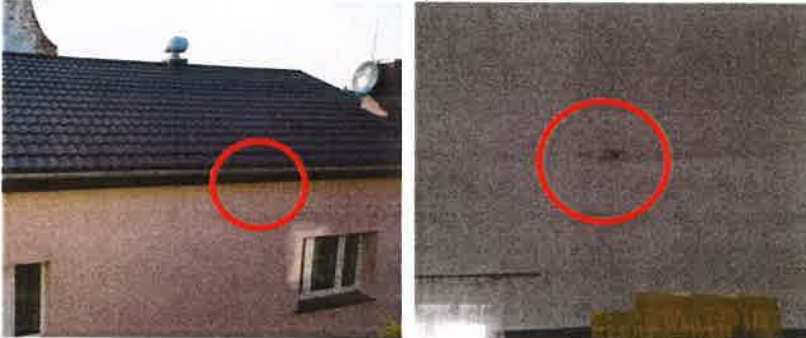
| Lp | zakres robót | przedmiar | szacunkowy koszt |
|---|---|---|---|
| 1 | <p>Usunięcie nieszczelności dachu powodującej przeciek we wskazanym miejscu (od zewnątrz i od wewnątrz budynku)</p> <p><b>UWAGA</b><br/>Najprawdopodobniejszą przyczyną jest nieszczelność obróbki blacharskiej przy kanale wywiewnym w kalenicy i/lub miejsc w których są wkręty mocujące blachodachówkę do łąt. Należy także sprawdzić część okapową, tj. odkręcić blachę, w razie konieczności uzupełnić lub wymienić uszkodzone elementy (łątę/membranę/wełnę mineralną), czy zastosować dodatkową obróbkę. Od wewnątrz należy wymienić płytę, zaszpachlować i pomalować</p> | <ol style="list-style-type: none"> <li>1. Sprawdzenie obróbek kanału wywiewnego, z ewentualnym montażem obróbek blacharskich, uszczelnieniem taśmą dekarską i/lub kitem dekarским, dodatkowymi wkrętami – 1 kpl.</li> <li>2. odkręcenie pasa blachy dachówki, sprawdzenie i uzupełnienie wkrętów – 1 kpl</li> <li>3. Wymiana/montaż uszkodzonych elementów łąt/membrana/wełna – 1 kpl.</li> <li>4. Wymiana fragmentu płyty g-k objętego korozją biologiczną (pow. do 1 m<sup>2</sup>), zaszpachlować i pomalować – 1 kpl.</li> </ol> | |

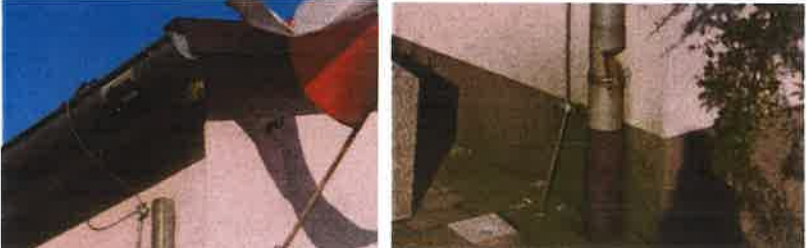
| Lp | zakres robót | przedmiar | szacunkowy koszt |
|---|---|---|---|
| 2 | <p>Wymienić fragment uszkodzonej rynny i rury spustowej z montażem wylotu (sztucera) i kolanków, z blachy ocynkowanej, średnica 125/110</p> | <ol style="list-style-type: none"> <li>1. Wymiana rynny z blachy ocynkowanej śr. 125 mm – 1 mb</li> <li>2. Montaż sztucera, dwa kolanka i odcinek prosty, z blachy ocynkowanej śr. 125 mm/110 mm – 1 kpl.</li> <li>3. Wymiana uszkodzonej rury spustowej 110 mm (zamontować rewizję) – 1 kpl.</li> </ol> | |

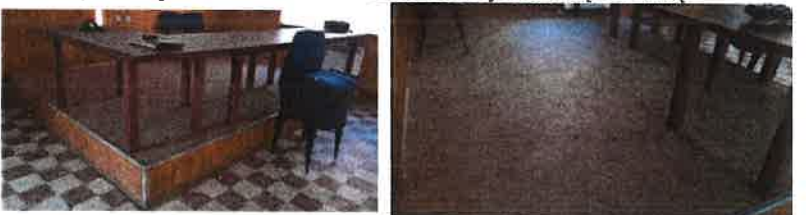
| Lp | zakres robót | przedmiar | szacunkowy koszt |
|---|---|---|---|
| 4 | <p>Montaż wykładziny PVC na podeście i bokach (wykładzina heterogeniczna, klasy ścieralności „T”, trudnopalna i niedymiąca (Bfl-s1), antypoślizgowa, wodoodporna, grubość min. 2 mm, zakończonych listwą narożną</p> | <ol style="list-style-type: none"> <li>1. montaż wykładziny na podeście<br/>2,92m×4,22 m = 12,32 m<sup>2</sup></li> <li>2. montaż wykładziny na bokach podestu<br/>0,3m × (2,92m+4,22 m) = 2,14 m<sup>2</sup></li> </ol> | |
